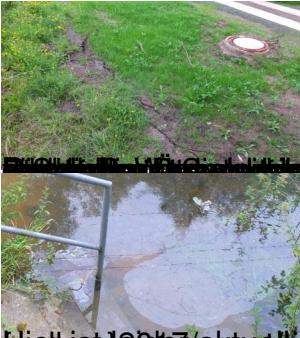
So ist mittlerweile der Fuhseseitige Zuweg bis zum Klärwerksgelände hin überflutet. Weitere Schäden zeigen sich am Damm zur Schilfkläranlage. So sind durch den regelwidrigen jahrelangen Horizontalbetrieb und einer einhergehenden Überfrachtung der Anlage die Dämme auch bei Schönwetterlagen permanent durchwässert.

Die Schlierenbildung im Ablauf ist ein Hinweis auf eine Verstopfung des Abflusses.
