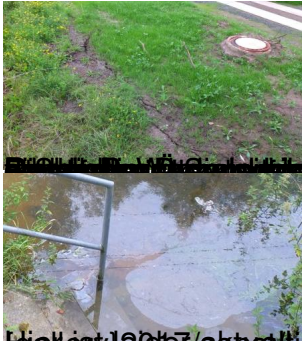
So ist mittlerweile der Fuhseseitige Zuweg bis zum Klärwerksgelände hin überflutet. Weitere Schäden zeigen sich am Damm zur Schilfkläranlage. So sind durch den regelwidrigen jahrelangen Horizontalbetrieb und einer einhergehenden Überfrachtung der Anlage die Dämme auch bei Schönwetterlagen permanent durchwässert.

Die Aufnahme zeigt das Tief Alfred, das am 03. August 2017 um 13:38 Uhr fotografiert wurde. Es handelt sich um eine Aufnahme eines Abflusses, bei dem die Schlierenbildung im Ablauf zu beobachten ist.
